**“RECUPERACIÓN DE VIVIENDAS EN CONDICIONES DE  
EMERGENCIA.**

**ESTUDIO DE CASO: VIVIENDAS RENFE (SEVILLA)”**

## **TESIS DOCTORAL**

**SEVILLA. ABRIL DE 2015.**

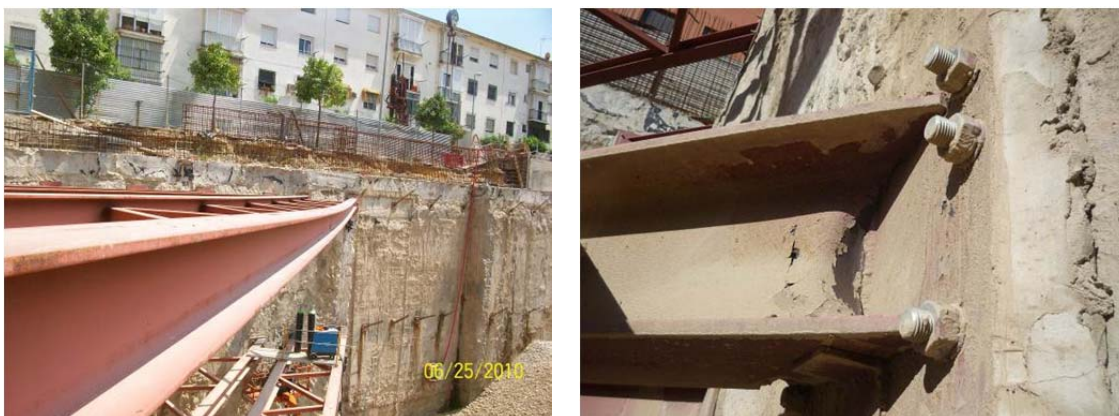
**Figura 6.2.-** Imágenes de los daños en acodamiento, obsérvese la curvatura y abolladura del alma del perfil.

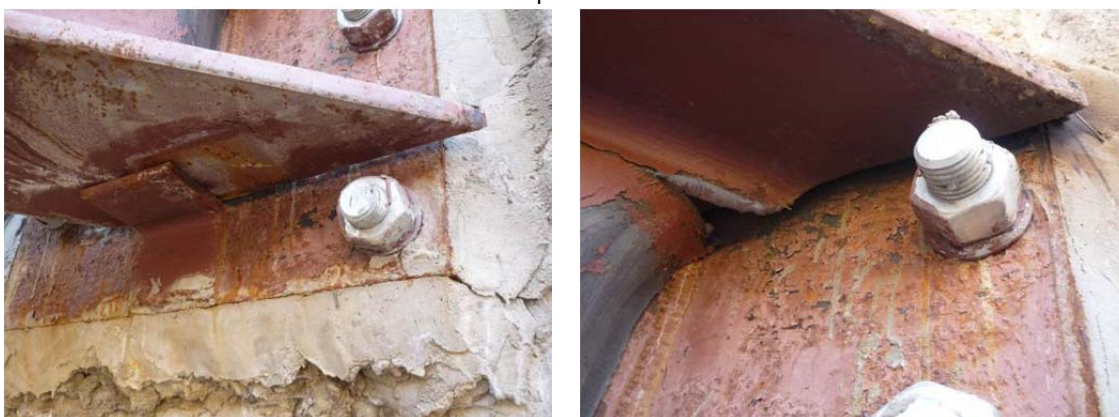
**Figura 6.3.-** Imágenes de los daños en acodamiento, obsérvese el desplazamiento.

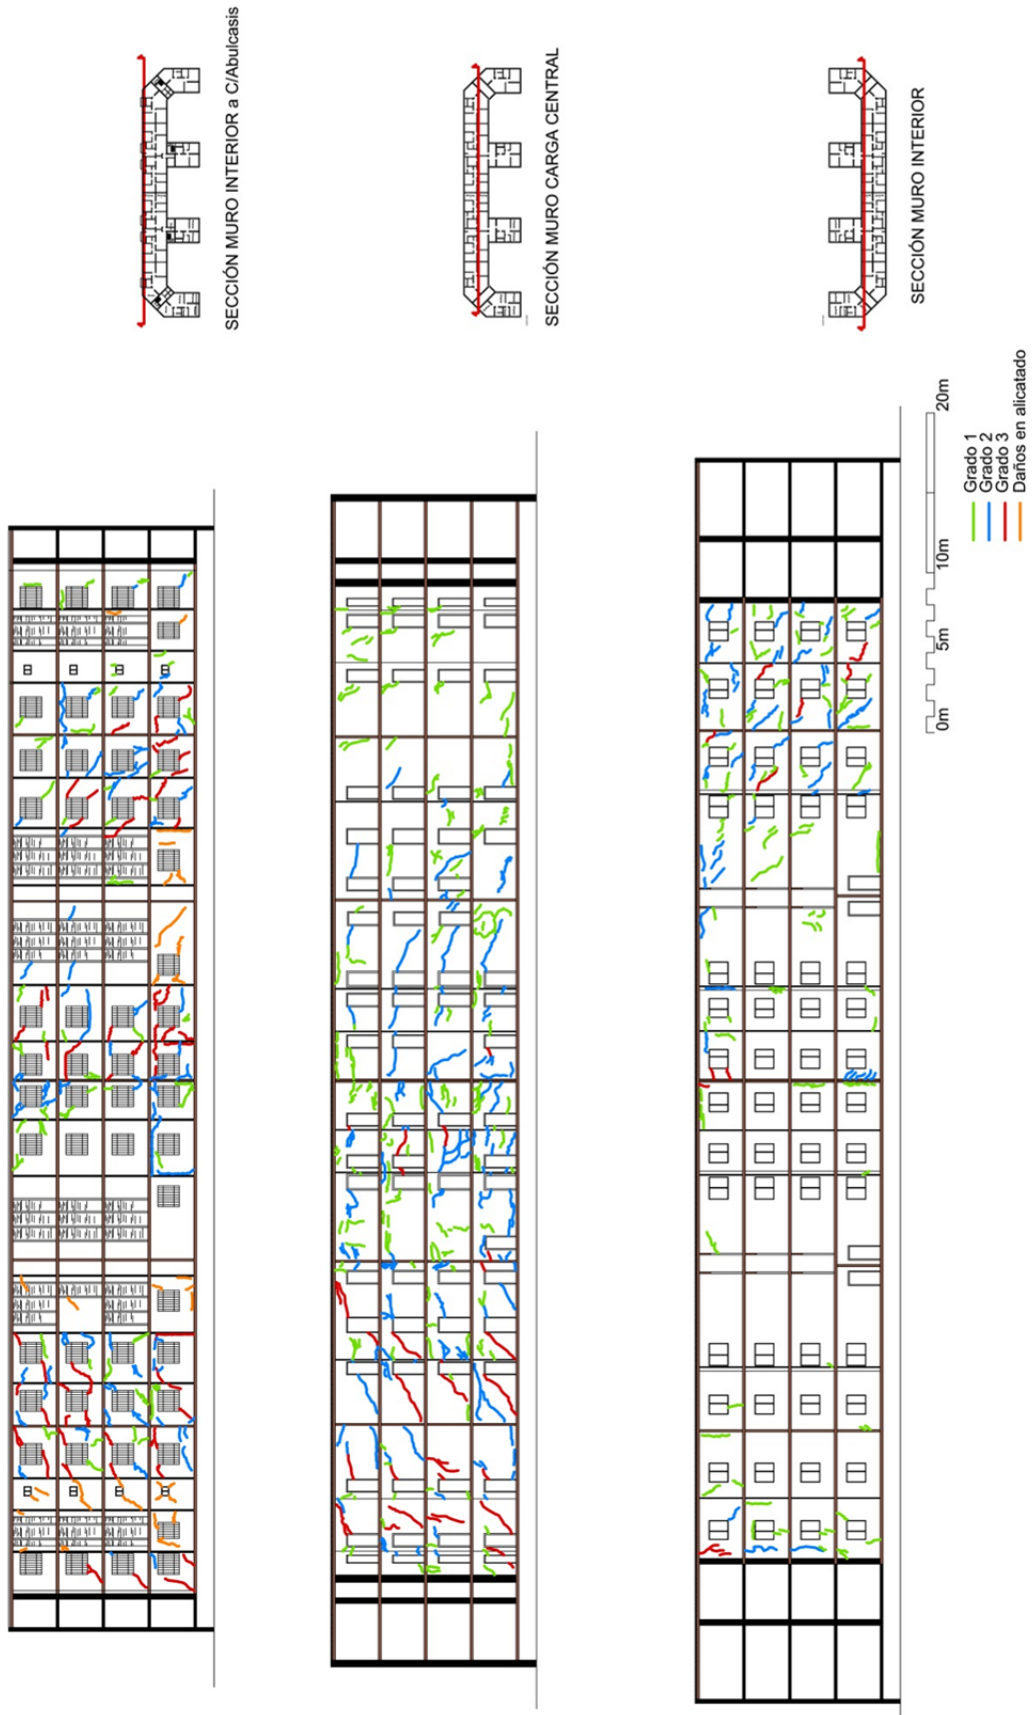
La disminución entre las lecturas obviamente está en consonancia con los datos de asentamientos de la gráfica previa, si bien, en esta se muestra claramente que la parte más afectada de la fachada es la que se encuentra en el ámbito de los puntos 3, 4 y 5, correspondientes con el bloque TAF 1. Estos asentamientos se reflejaron en la fachada del edificio en forma de arcos parabólicos de descarga que afectaron a los tres muros de carga del edificio (Figura 6.15), siendo más afectado el de fachada a calle Abulcasis, disminuyendo en gravedad en el muro interior y en la fachada opuesta. Así mismo, la gravedad de las grietas disminuye con la altura del edificio.

Figura 6.15.- Distribución de las grietas y fisuras en el edificio.

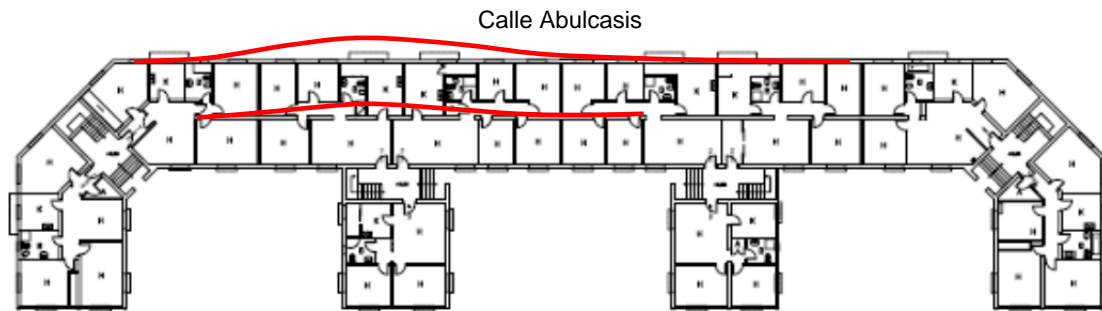
Conjuntamente al movimiento vertical de la cimentación, se produjo un desplazamiento horizontal. Este comportamiento de movimientos combinados es común dado que el movimiento del muro pantalla lleva aparejado tanto la descompresión del terreno como el desplazamiento en el sentido del movimiento. Este comportamiento conllevó la pérdida de linealidad de la fachada, creándose una deformada con un máximo desplazamiento en el Bloque TAF1.

**Figura 6.16.-** Esquema de la deformada de los muros de carga

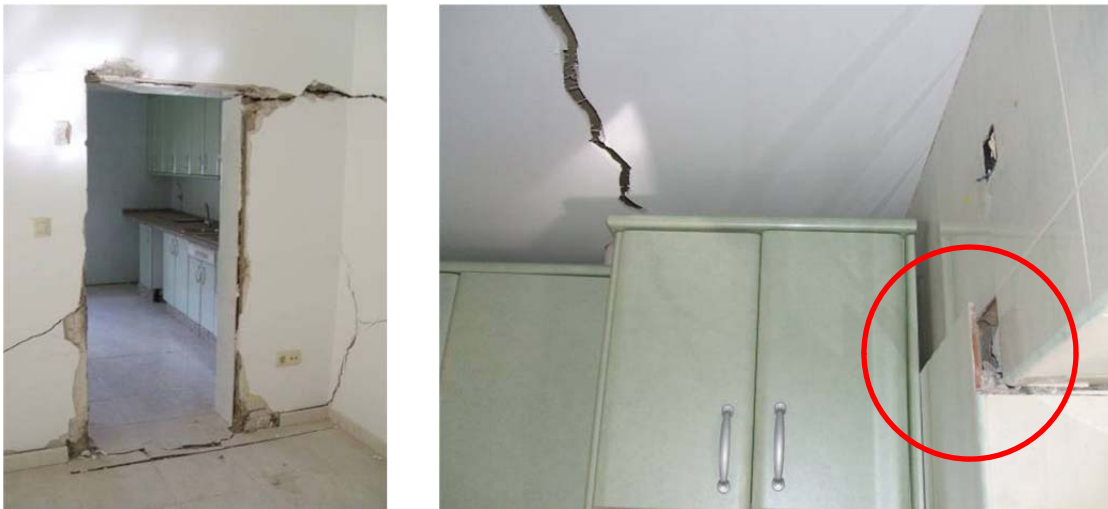
**Figura 6.17.-** Imagen del muro central fracturado y desplazado en dirección a la calle Abulcasis, obsérvese el desplazamiento en el alcatado respecto de la posición original y la rotura del falso techo.

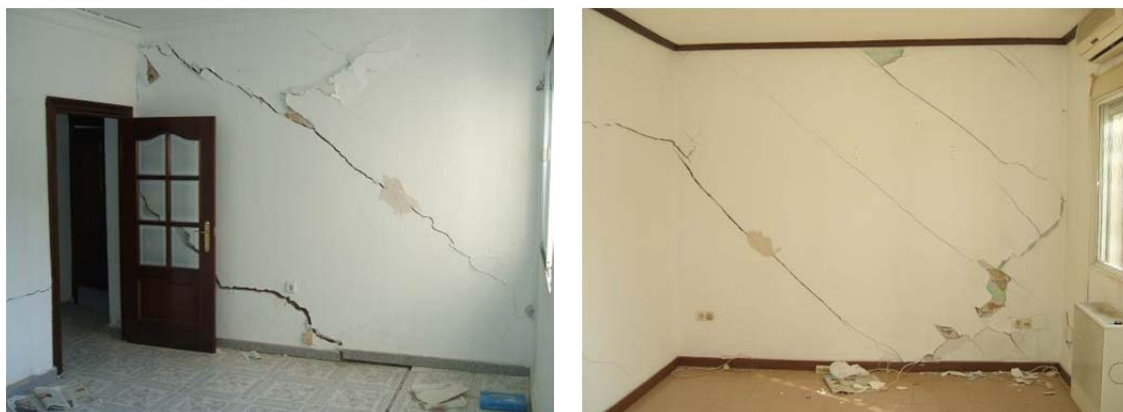
El movimiento del terreno produjo no sólo grietas y fisuras en los muros estructurales de fachada e intermedio. La tabiquería interior también se vio afectada en su gran mayoría. Si bien en los muros, dada la disposición paralela con la pantalla la rotura se produjo en arco de descarga, estas tabiquerías situadas de manera transversal sufrieron grietas y fisuras de carácter oblicuo, producidas por la tracción resultante del desplazamiento de la cimentación. Se muestran a continuación algunas imágenes del estado posterior al accidente (Figura 6.18 y 6.19).

**Figura 6.18.-** Estado de la tabiquería interior.

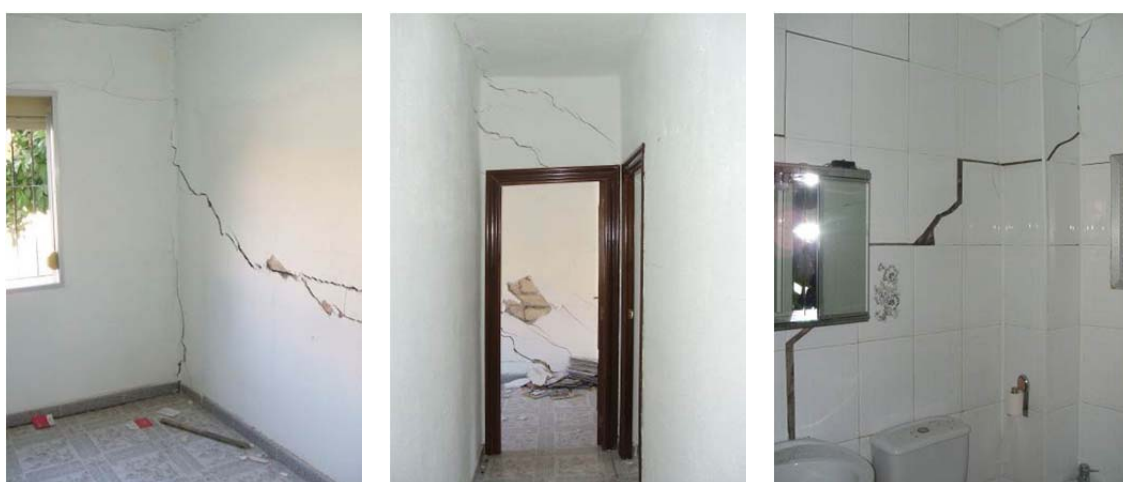
**Figura 6.19.-** Detalles del estado interior de las viviendas.

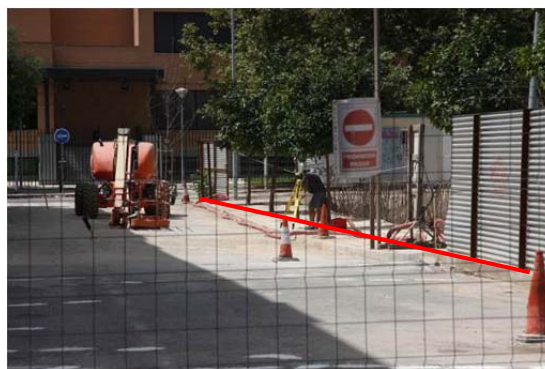
Figura 6.21.-.Calle Abulcasis acerao izquierda

Se observaron grietas en el pavimento y la pérdida de linealidad en bordillos (Figura 6.20 y 6.21). La intervención de la Gerencia de Urbanismo en el momento origen del accidente produjo que se decretara a las empresas de abastecimiento (Endesa, Emasesa, Gas Natural) el corte de las instalaciones en el entorno de la calle y el edificio afectado.

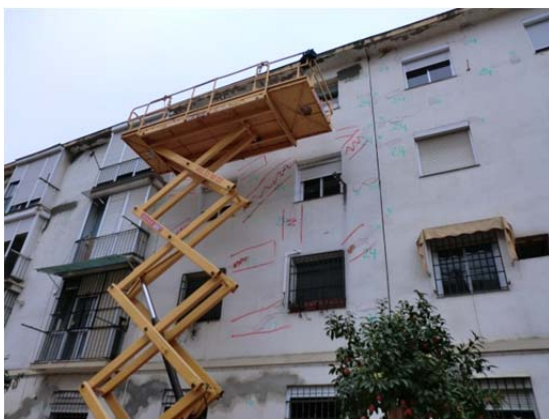
**Figura 9.3.** Identificación de las lesiones y selección de la solución a aplicar.

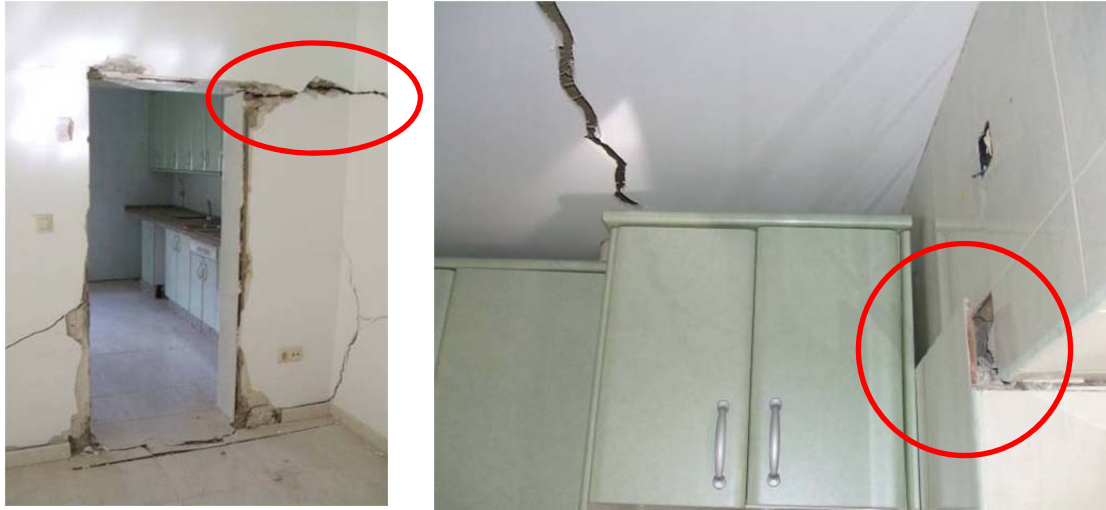
**Figura 9.8.** Imagen del muro central fracturado y desplazo en dirección a la calle Abulcasis, obsérvese el desplazamiento en el alicatado respecto de la posición original y la rotura del falso techo.

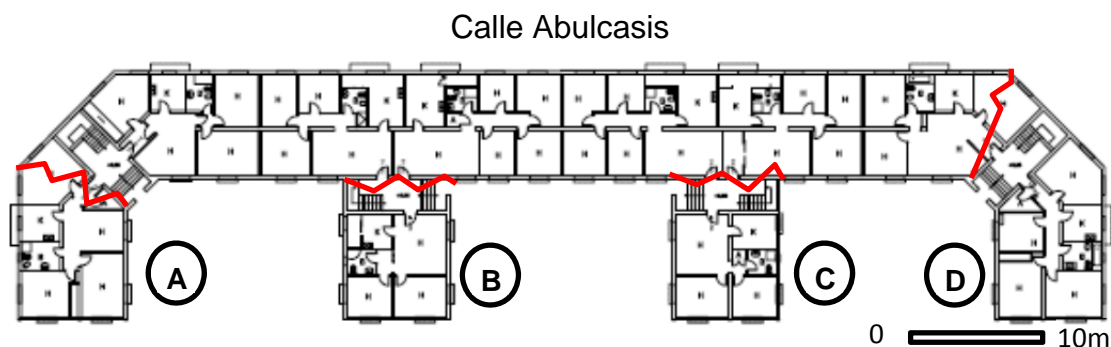
**Figura 9.19.** Esquema de la fractura de los cuerpos salientes A, B,C y D.

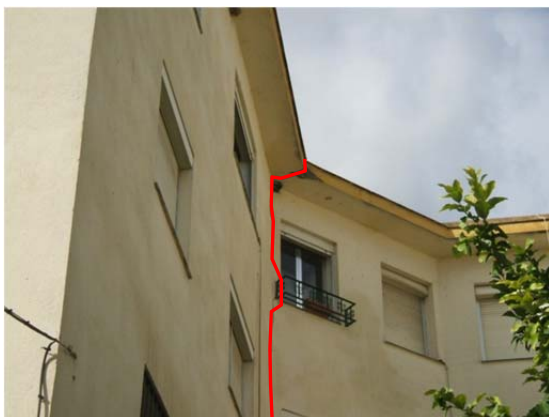
**Figura 9.20.-** Grieta en cuerpo A

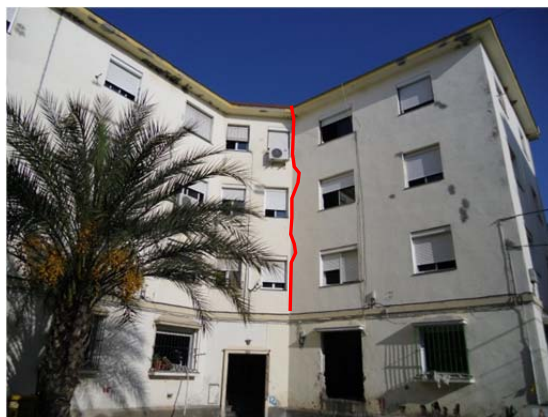
**Figura 9.21.-** Grieta en cuerpo D

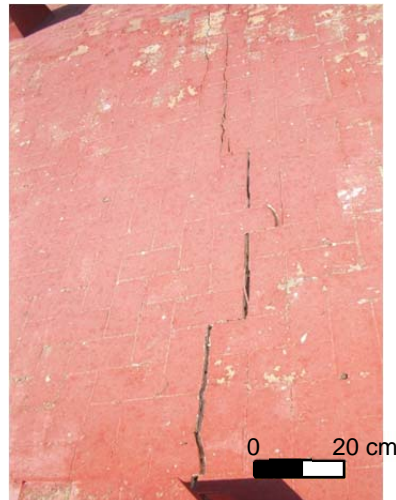
**Figura 10.4.-** Detalle de fisura.

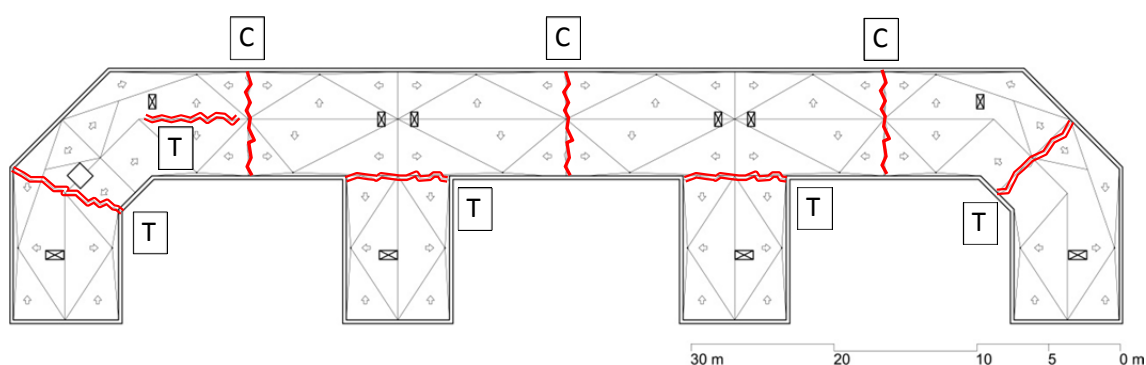
**Figura 10.5.** Ubicación de las fracturas en cubierta. (C: compresión; T: tracción.)

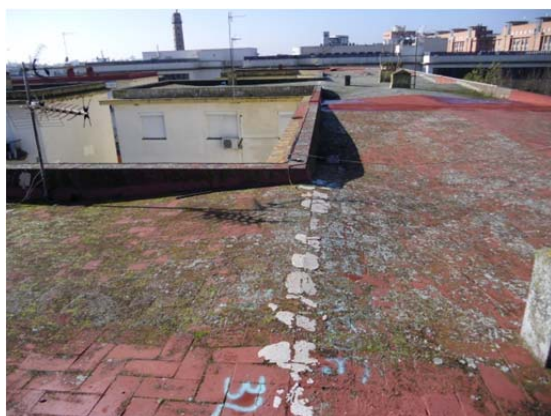
**Figura 10.6.-** Suciedad en la cubierta.

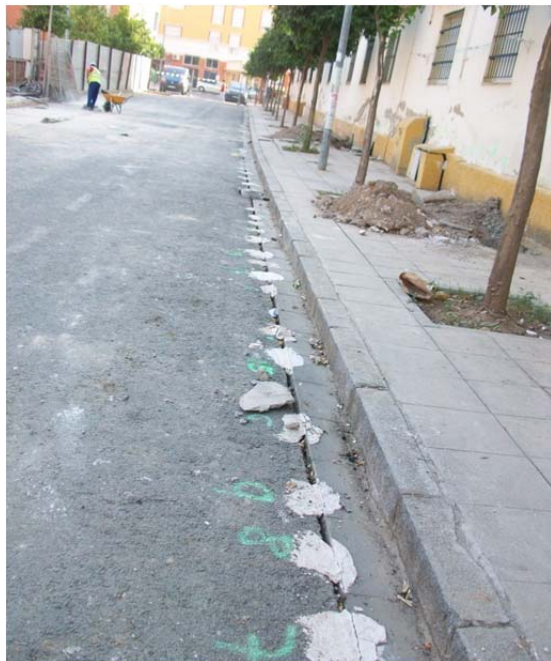
**Figura 12.1.** Grieta horizontal en el pavimento

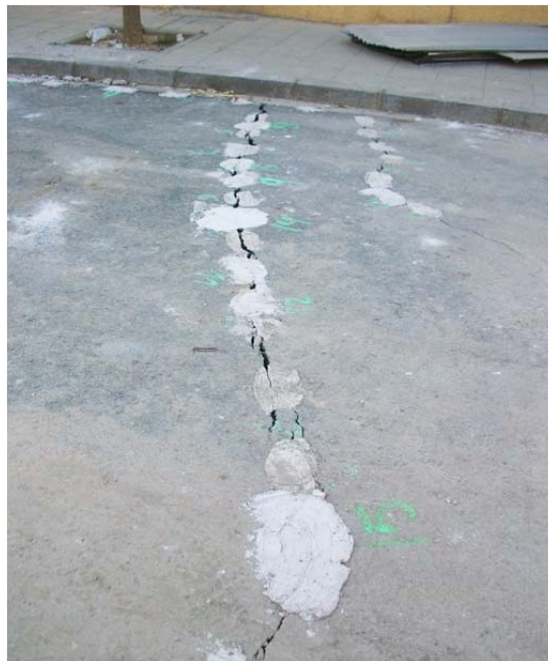
**Figura 12.2.** Grieta transversal en el pavimento.
